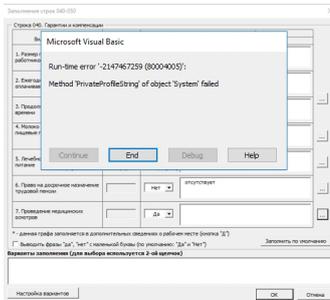
После установки обновления 5.1.615 в ряде случаев возможно возникновение ошибки при заполнении строки 040 карты СОУТ.

Исправлено в очередном обновлении - версия 5.1.616.

Если было установлено обновление версии 5.1.615, тогда рекомендуется установить обновление последней версии.
